建築物機水電工程施工-常見缺失探討

正修科技大學機電工程研究所 副教授

摘 要

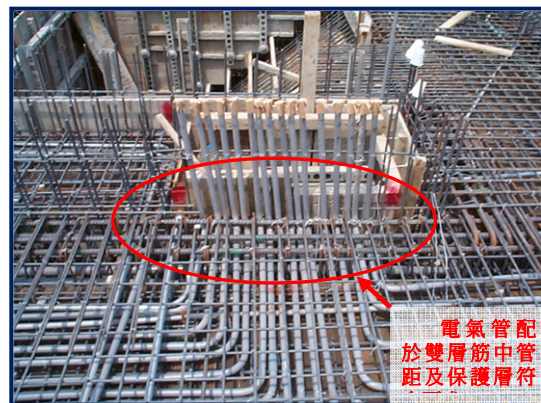
圖4 樓版電氣配管排置正確案例

- (b) 管道、管線或套管埋置(非穿越構材)於混凝土中時，管內徑不大於版牆或樑之1/3 且不大於50mm，中心間距不得小於3 倍管徑，如圖4所示。

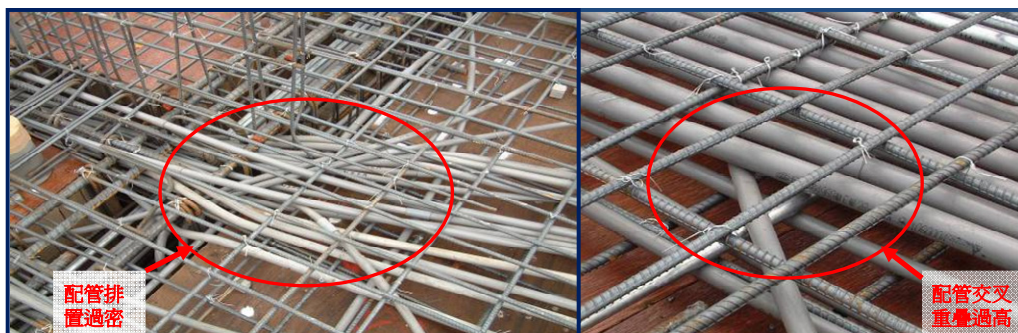
- (a) 樓版配管未注意管路間距，過於密集交叉重疊影響混凝土澆築(容易造成粒料分離)。
- (b) 管道間樓板各式配管密度過高，且配管排列凌亂，如圖3所示。

圖3 樓版電氣配管排置過密缺失案例

- (a) 檢討施作方式，管路配置作適當分

散或配合天花板以吊(明)管方式配置。

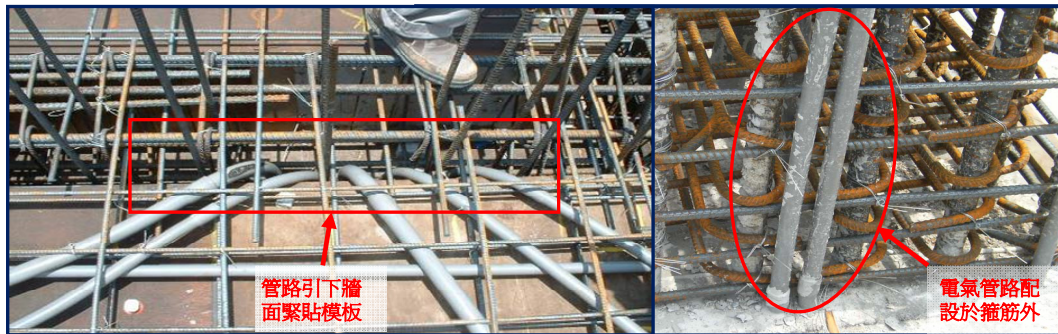
- (a) 電氣管路配設於柱箍筋外，保護層不足，水電管路引下牆面勿緊貼模板，應保留足夠保護層，且管路應置於雙層筋內，如圖5所示。
- (b) 水電管線出口未作管帽保護，或以瓦斯槍熱融合方式封管，易造成管身碳化，如圖6所示。

圖5 電氣管路配設缺失案例

- (a)檢討施作方式，管路口應以管帽保護，以避免雜物侵入，影響佈線作業。
- (b)管道、管線或套管埋置(非穿越構材)於混凝土中，管內徑不得大於版、牆或樑之1/3且不大於50mm，柱內管路不可超過柱強度計算斷面積

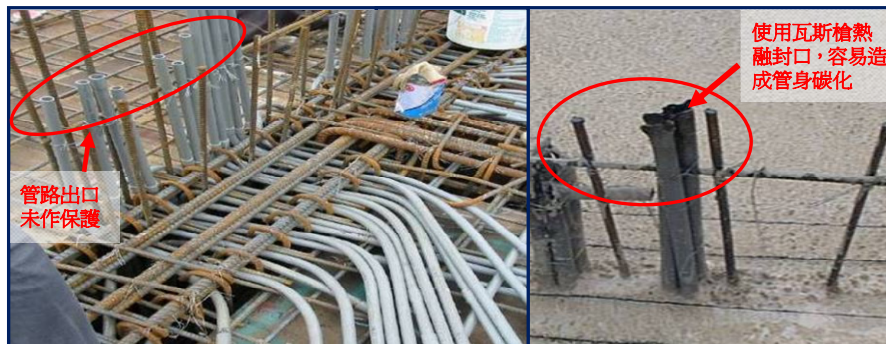
圖6 水電管路出口未作管帽保護缺失案例

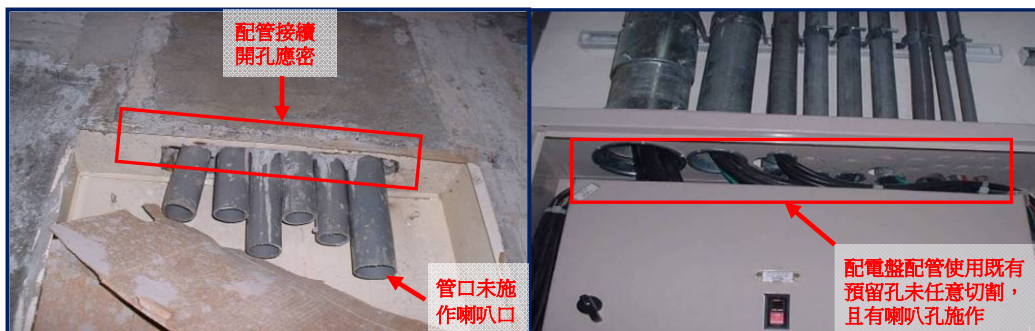
- (a)配電盤預留PVC電氣管口未施作喇叭口，如圖7所示。

圖7 配電盤及PVC電氣管口施作案例

- (a)與出線匣、配電箱各式管路管口應施設喇叭口或管套，避免管口銳邊

傷及電線絕緣披覆。

- (b)配電盤配管接續孔避免任意切割，配管後之開孔或孔隙應密封，避免小動物侵入內部破壞電氣纜線，如圖7所示。

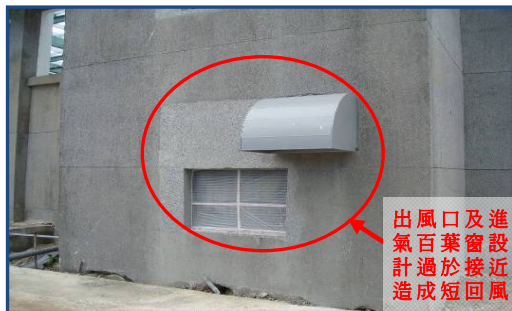
- (a)發電機室出風口及進氣口設計過於接近，排氣管與進氣口位置設計於同面牆，容易造成短回風或通風不良現象，影響發電機性能，如圖8及圖9所示。

圖8 發電機出風口及進氣百葉窗施作缺失案例

- (a)發電機室應注意散熱及空間規劃，排煙管應防止廢氣回流至機房。施工套圖階段，應針對此一施工介面提早作功能性確認，並做必要之修正，以避免爾後工程之修改。

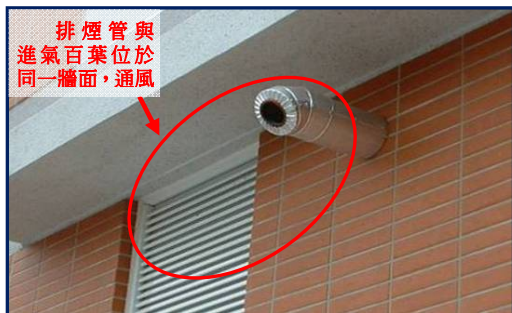
圖9 發電機排煙管與進氣百葉窗位於同一牆面，通風不良

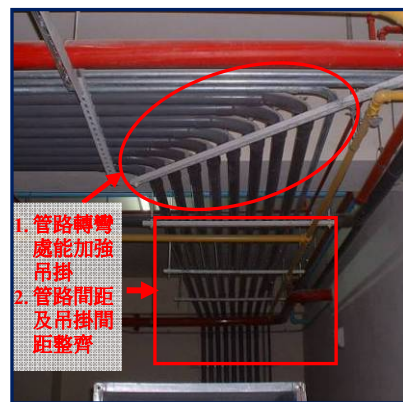
- (a)配管吊掛間距及吊桿規格未符合規定，轉彎處未加強吊掛。

圖10 配管吊掛案例

- (a)各式橫向管路吊掛須配置整齊、注意吊掛間距與吊桿規格。且各式橫向管路於轉彎處應加強固定。如圖10所示。

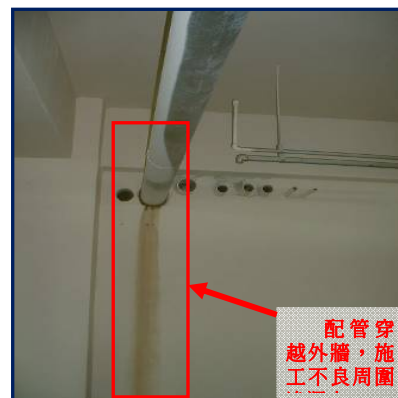
- (a)管路穿越外牆未依規定施作過牆管止水環，導致管路周邊滲水，如圖11所示。

圖11 管路穿越外牆處有滲漏水現象

- (a)穿越外牆管路，應施作過牆管止水環，設計圖說應提供止水環施工大樣圖及必要之止水環型式，如圖12所示。

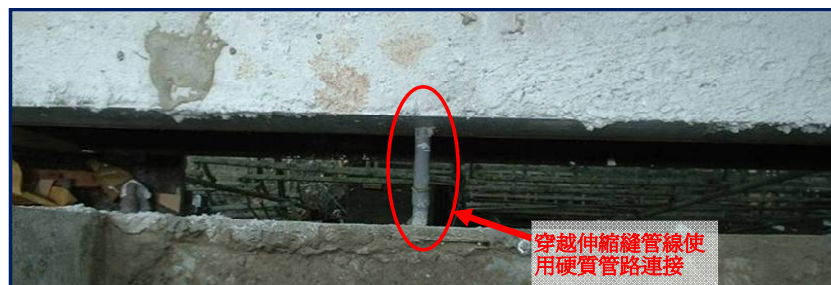
- (a)穿越結構伸縮縫管線，未以撓性管路施作，如圖13所示

圖13 穿越伸縮縫管線未使用金屬軟管連接缺失案例

- (a)穿越結構伸縮縫各式管線，應以撓性管路施作並注意管路防震處理，如圖14所示，一般撓性管路應為防水型金屬軟管。

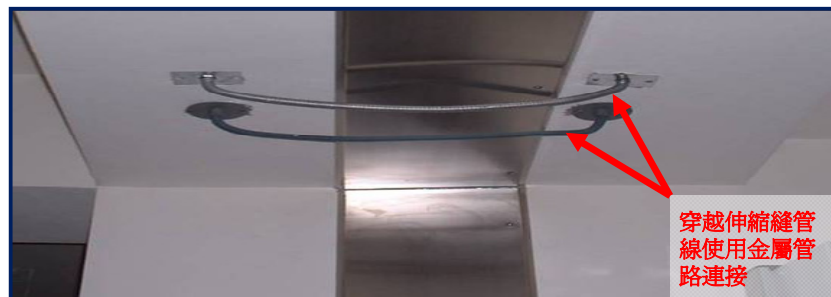
圖14 伸縮縫管線使用金屬軟管連接正確案例

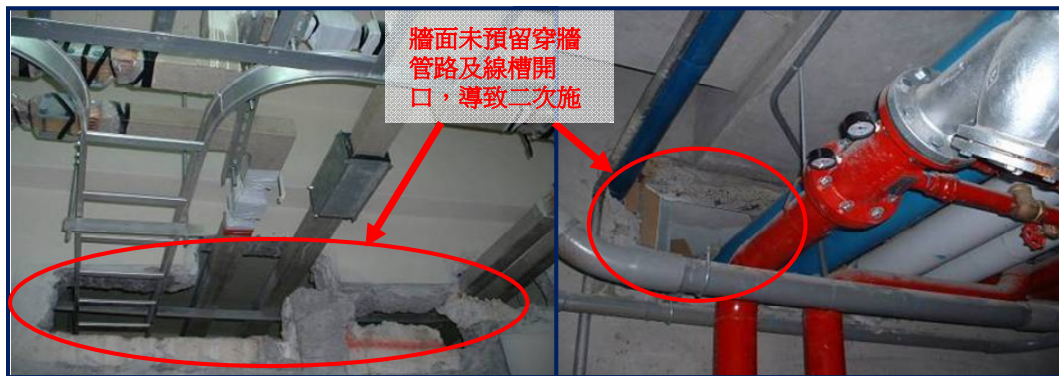
- (a)牆面未預留穿牆管路或線槽開口，導致需臨時打鑿修補，如圖15所示。

圖15 牆面未預留穿牆管路或線槽開口缺失案例

- (a)各式穿牆管路及線槽開口應規劃設

計預留，以避免臨時打鑿修補之二次施作，若需打鑿亦應確實填實修補。施工套圖階段，應針對施工介面檢查確認，並做必要修正，避免爾後不必要打鑿修補，影響結構強度。

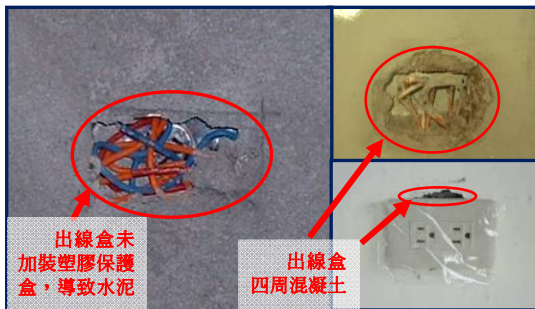
- (a)出線盒未加裝塑膠保護盒，導致水泥砂漿侵入；粉刷時未避免將保護盒打落，導致出線盒四周混凝土缺口，如圖16所示。

圖16 出線盒施作缺失案例

- (a)出線盒粉刷前，應加裝保護盒以免遭泥作之水泥砂漿掩埋或侵入，並可減少四周混凝土缺口；粉刷時應進行工程介面協調以避免泥作將保護盒打落。
- (b)路燈應設備接地，其配線應以電纜為主，並應加裝漏電斷路器，室外接線需以防水膠帶確實包紮。

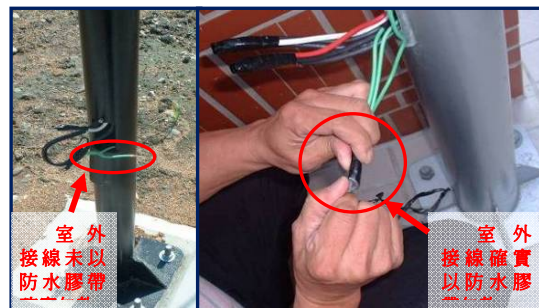
- (b)路燈設備未接地，所使用之室外接線未以防水膠帶確實包紮，容易造成感電意外，如圖17所示。

圖17 路燈接線案例

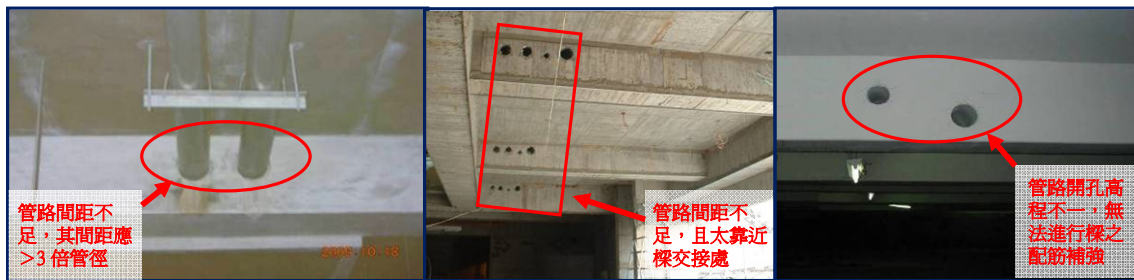
- (a)管路穿樑施作管路間距不足或位置不當，影響樑補筋及結構強度，如圖18所示。

圖18 管路穿樑施作缺失案例

- (a)一般管路以不穿樑為原則，若需穿

樑時則應依可穿孔位置區域及管徑限制相關規定施作，開孔周圍需以鋼筋補強。施工套圖階段，應針對此一施工介面檢查確認並經結構技師簽證。

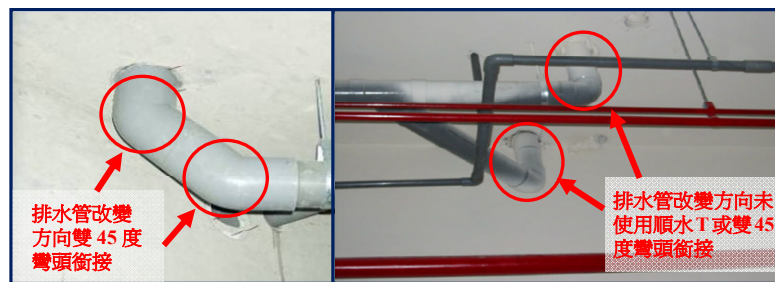
(a)管路行進方向改變未使用順水T或雙45度彎頭銜接，如圖19所示。

圖19 管路改變行進方向彎管配設案例

(a)給排水管或污水管路等行進方向改

變應使用順水T或雙45度彎頭銜接，如圖19所示，施工套圖應針對施工需求檢討天花板高度，避免空間不足而無法施作。

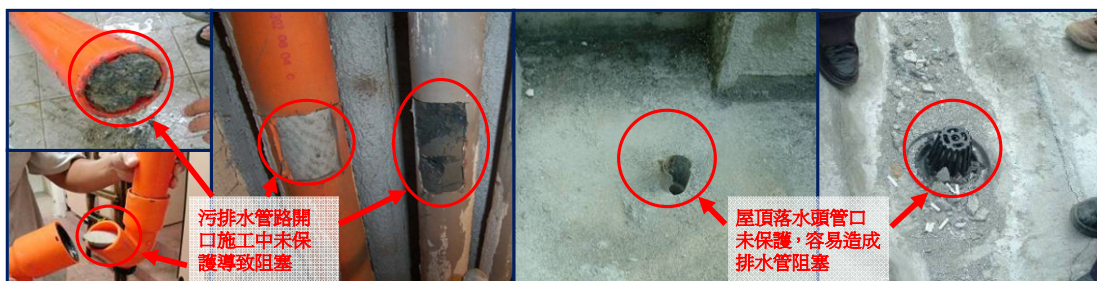
(a)污排水管開口施工中未保護或以膠帶封口，雜物泥漿容易流入，如圖20所示。

圖20 污排水管路開口施工缺失案例

(a)污排水管開口施工中應隨時以帽蓋

封端保護。屋頂落水頭應配合防水層施作，於管口及落水頭周圍進行防護，避免泥漿或雜物等流入造成排水管阻塞。

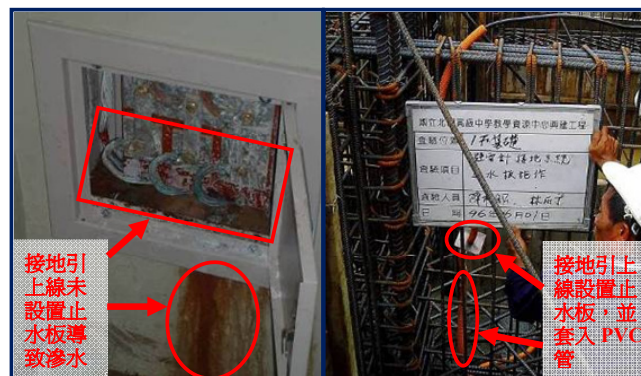
(a) 接地引上線未設止水措施(裝置)，導致地下水藉由毛細作用滲出至接地箱內，如圖21所示。

圖21 接地引上線設置案例

(a) 接地引上線與接地箱間應設置止水措施(裝置)，以阻絕地下水藉由毛細作用往上滲出，接地線若為裸線則應套入PVC管內避免與鋼筋接觸，如圖21所示。

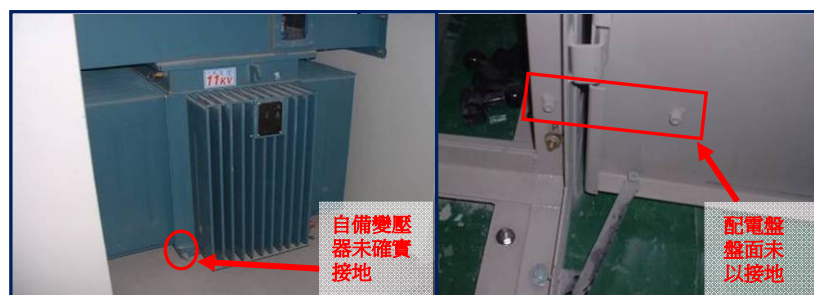
(a) 高低壓電氣設備非帶電金屬部分(外殼) 或各式配電盤面未接地，如圖22所示。

圖22 高低壓電氣設備接地缺失案例

(a) 高低壓電氣設備非帶電金屬部分(外殼) 或各式配電盤盤面，須以導線(綠色)接地確保使用安全。

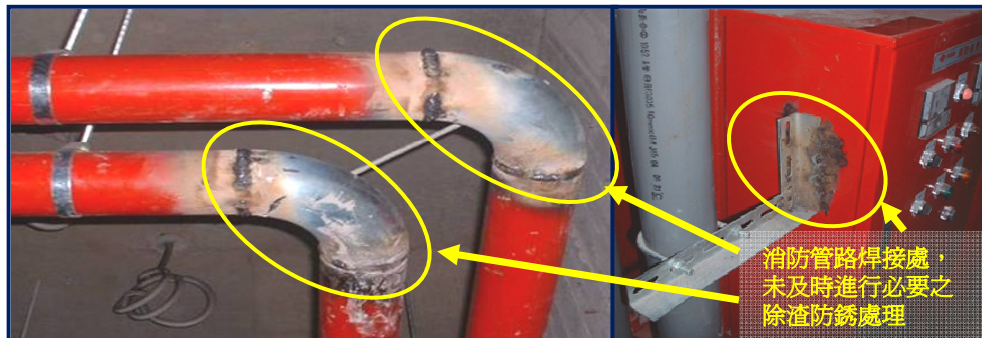
(a) 消防管路焊接，未及時進行必要之除渣防銹處理，如圖23所示。

圖23 消防管路焊接處缺失案例

(a) 消防管路焊接處，於焊接完成後應及時進行必要之除渣防銹處理。

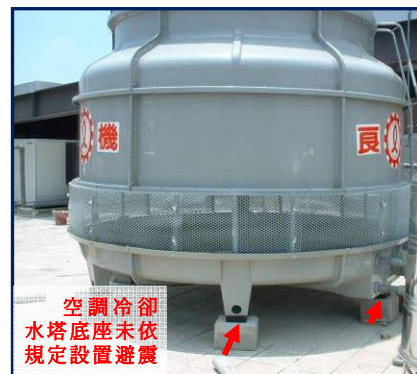
(b)空調冷卻水塔底座未依設計圖說規定組裝基礎腳架減震器，如圖25所示。

圖25 空調冷卻水塔底座避震器缺失案例

- (a)空調設備吊掛，應根據設計圖說及施工大樣圖相關規定裝設必要防震器或避震裝置，如圖26所示。

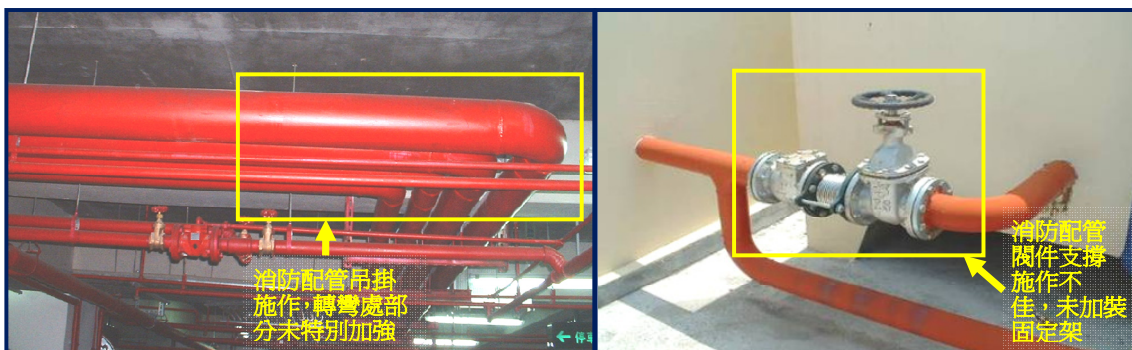
(a)消防管路配管吊桿施作不良吊環未與管身確實接觸，轉彎處未特別加強。消防配管未於樑下加裝固定架，閥件兩側未加裝固定架，如圖24所示。

圖24 消防配管閥件吊掛支撐施作缺失案例

(a)消防管路配管應根據施工大樣圖及規定間距施作，並注意吊桿架規格，轉彎處應特別加強。消防配管於樑下及閥件兩側應加裝固定架。

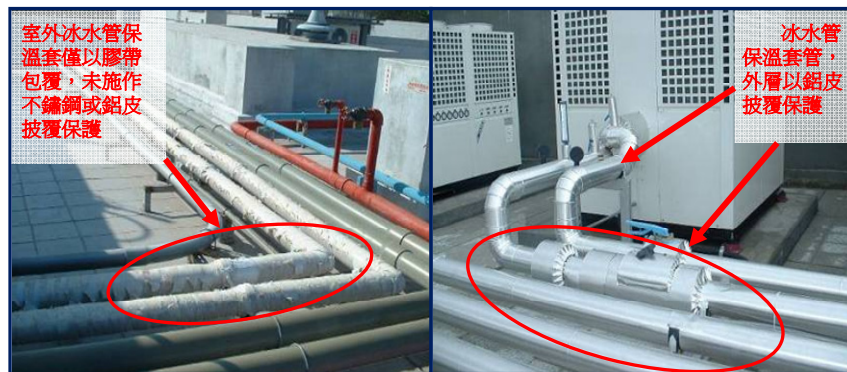
- (a)室外冰水管保溫套管僅以膠帶包覆，未施作不鏽鋼或鋁皮披覆保護，

圖27 室外冰水管保溫套管施作案例

- (a)室外冰水管保溫套管除了保溫膠帶包覆外，外層應以不鏽鋼或鋁皮披覆保護，避免長久日照後保溫膠帶破損，如圖27所示。

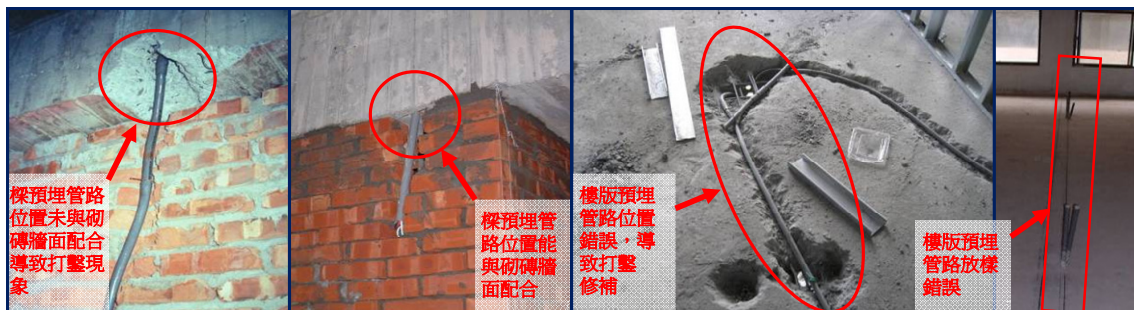
圖28 樑柱、樓版預埋管介面施作案例

- (a)樑柱預埋管路位置未與砌磚牆面配合，樓版預埋管路放樣及位置錯誤或漏配，造成打鑿重新配管破壞結構，如圖28所示。
(b)配電人、手孔蓋完成面未與周邊及介面高度配合，導致施作不良，如圖29所示。

- 各單位對於機水電各系統之配管線套圖整合應確實詳盡。
- 各機水電設施應繪製施工大樣圖，檢討實際空間與隔間規劃以及與其他工項介面可能衝突點，並做必要之施工協調或修正。
- 監造單位對於施工單位提送之地下

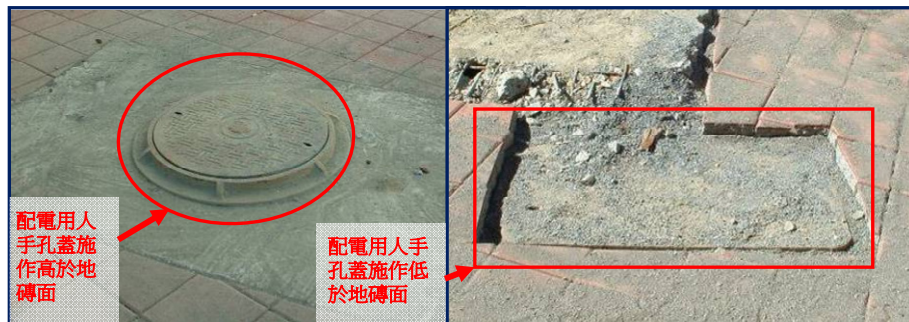
圖29 配電用人手孔蓋施作介面缺失案例

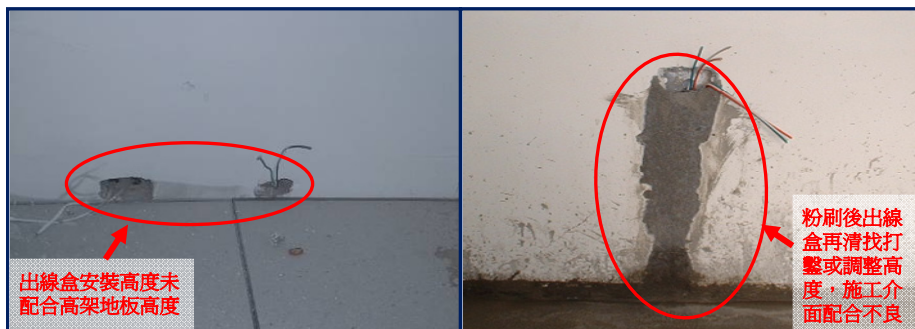
- (c)出線盒安裝高度，未配合高架地板高度預埋留設；粉刷後出線盒再清找打鑿或調整高度，施工介面配合不良，如圖30所示。
- (d)牆面粉刷與管路施作順序倒置，導致管路表面塗層受污損，如圖31所示。

圖30 出線盒安裝施工介面配合不良案例

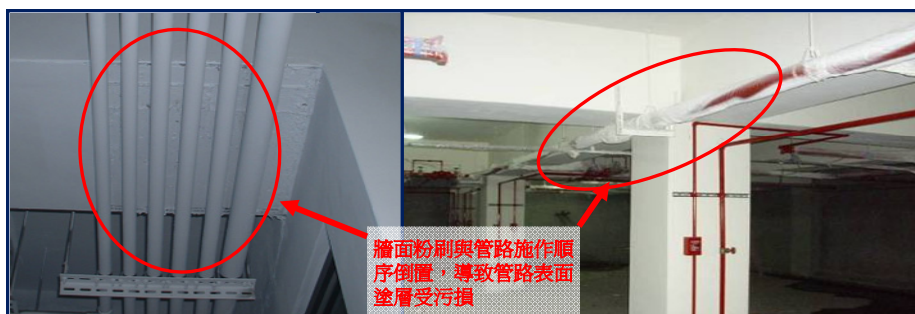
圖31 牆面粉刷與管路施作順序倒置，施作介面缺失案例

室及各樓層水電、消防、風管等配置檢討施工圖應確實審查。施工前承商應召集各工項負責人進行介面協調會議確認施工順序，地下室天花板內各類管線，應配合高程施作，檢討各管路交錯配置空間及室內淨高，依各系統管路特性調整施工高程，檢討最低點高程須大於210

公分，若需配合工進需求，部份施工順序需倒置時，應將相關介面已施作各式管路確實保護防止污損。

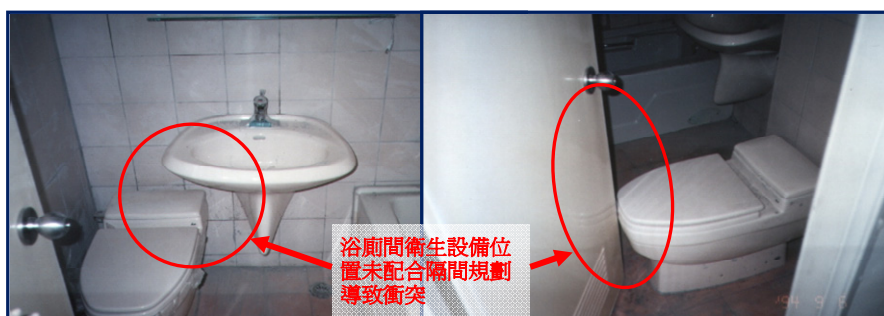
- (e)各型浴廁間衛生設備位置未配合隔間規劃導致衝突，如圖32所示。
- (f)機水電設施與裝修面套圖及施工介面協調不足導致施工不良，如圖33~34所示。

圖32 浴廁間衛生設備未配合隔間規劃介面缺失案例

- (d)浴廁間衛生設備、給排水配置及空間規劃與淨高檢討施工圖，出水口位置須與建築圖核對位置放樣，檢討建築工程實際空間隔間規劃設備位置，給排水出口位置應正確，以增加整體美觀，例如：圖35所示。

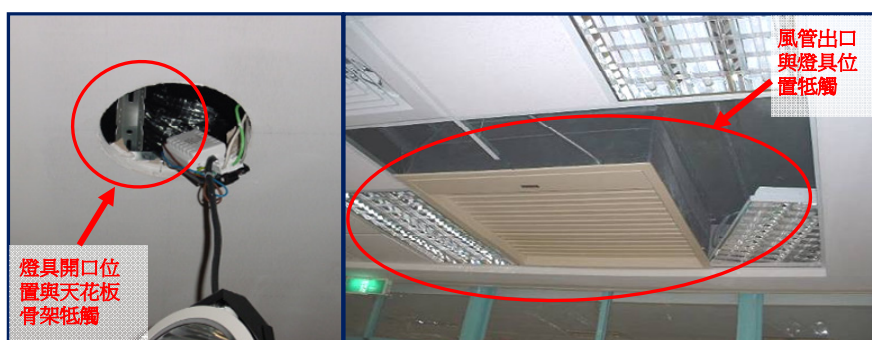
圖33 燈具開口位置與天花板骨架抵觸施作介面缺失案例

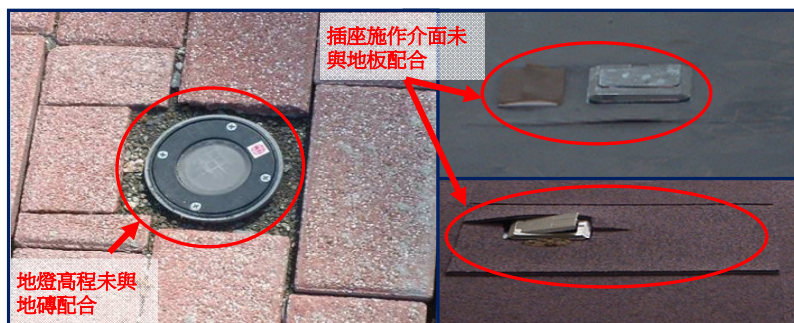
圖34 插座、地燈與塑膠地板及地磚等介面配合施作不良案例
